Consolidação de Revestimentos Artísticos à Base de Argamassas Hidráulicas – O Caso do Mural “Evocação a Fernão Mendes Pinto”

Dissertação para obtenção do Grau de Mestre em
Engenharia Civil – Perfil de Construção

**FACULDADE DE
CIÊNCIAS E TECNOLOGIA**
UNIVERSIDADE NOVA DE LISBOA

Março 2016

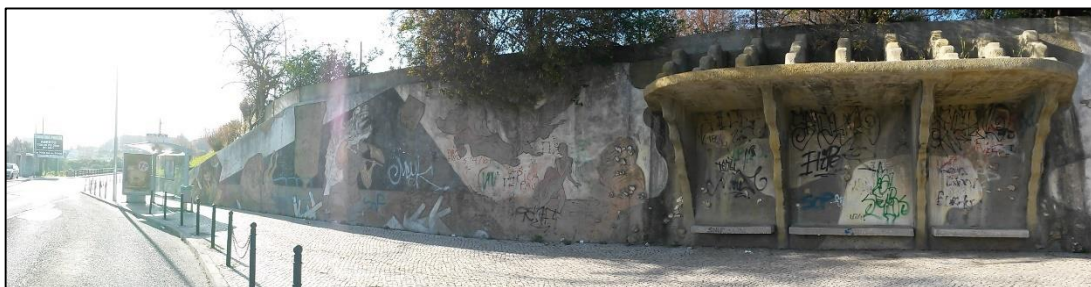
A estrutura da paragem foi mais tarde substituída por uma paragem convencional, que ainda hoje em dia se encontra à frente e à esquerda da obra (Figura 3.2)

Figura 3.2 - Mural 2015

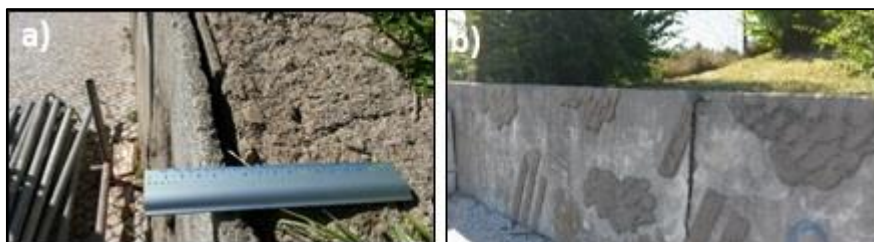
O terreno no tardo do mural provoca tensões de carregamento sobre a alvenaria presente na fracção esquerda e direita do mural. Essas tensões, muito provavelmente associadas ao impulso e acção da água do terreno, produziram movimentos diferenciais (Figura 3.9b), levando também ao empolamento e falta de aderência da argamassa de revestimento.

Figura 3.9 – a) Desprendimento; b) Movimento diferencial do suporte

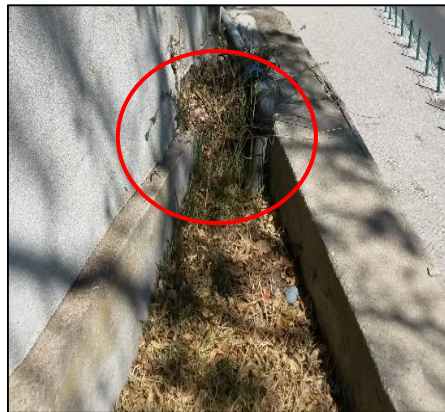
No caso do mural a terceira situação ocorre de certeza. O terreno ajardinado presente no desenvolvimento do mural tem uma pendente que vai ao encontro do seu tardo. A água proveniente do terreno traz consigo inúmeros sais dissolvidos que se alojam na estrutura porosa da argamassa. Através da variação da humidade relativa dão-se vários dos fenómenos já descritos antes, que conduzem a situações patológicas. A presença de caleiras de drenagem de águas no tardo do mural (Figura 3.13, na zona de betão) indica também uma constante presença de água. Estas caleiras ao longo do seu percurso podem apresentar fendas que permitem a infiltração da água recolhida e o seu acesso ao mural, acelerando as várias anomalias já antes referidas, como destacamentos, perda de coesão e proliferação de agentes biológicos.

Figura 3.13 – Tubagem

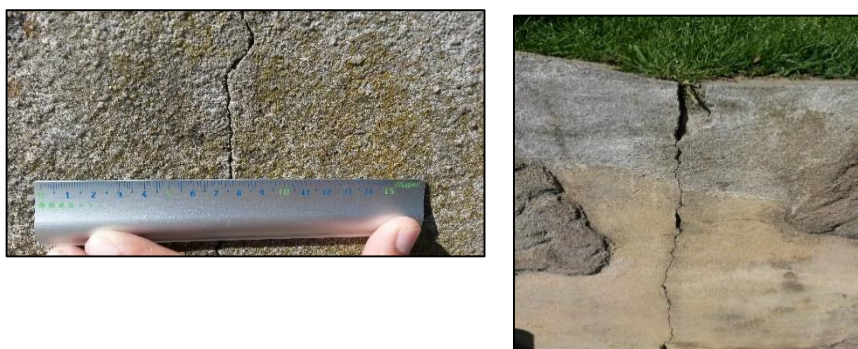
As fissuras presentes no mural surgiram devido às tensões exercidas pelo terreno a tardo e pela inexistência de juntas de dilatação (Figura 3.15). Através destas fissuras as águas pluviais infiltram-se de forma directa no interior da argamassa e, com o acréscimo do teor em água no seu interior, originam-se anomalias imputáveis a este facto. A Figura 3.14 indica a localização das fissuras mais extensas e de maior largura no mural. De um modo geral, as fissuras de maior dimensão estão presentes na zona onde existe terreno, dado que as tensões exercidas levam a movimentos diferenciais que provocam aberturas na zona de alvenaria.

Figura 3.15 – Exemplo de fissuras presentes no mural (Fracção esquerda – zona de betão)

A intervenção de modo a colmatar a anomalia de fissuração consiste na aplicação de *grouts*. Desta forma a água proveniente da pluviosidade não entraria de forma directa no interior no mural. Contudo, o processo de execução da reparação desta anomalia requer alguns processos destrutivos, quer para fissuras com largura inferior a 0,2 mm como com largura superior. Assim, dada a natureza da obra, torna-se difícil a aplicação destes métodos de forma efectiva. Por outro lado, a aplicação do consolidante poderá conferir alguma impermeabilidade à superfície, o que corrigirá em pequenos pontos, esta deficiência do mural. A intervenção para a mitigação da anomalia a zona da pala da paragem, que contém uma grande quantidade de vegetação, passa por executar um plano de manutenção que garanta a limpeza da caleira. A execução de pingadeiras correctamente dimensionadas assim como uma pendente adequada para o encaminhamento da água para a caleira é também necessária.

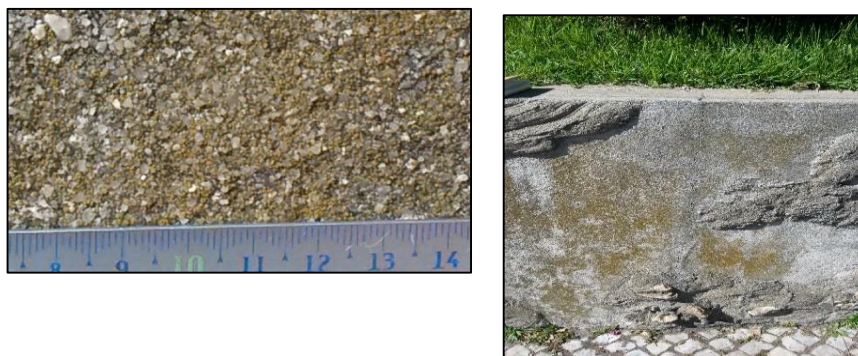
Pela análise da Figura 3.18 é visível que grande parte do mural é afectado pela presença de microorganismos, seja com forte ou fraca presença. A acumulação destes seres vivos na superfície do mural causa uma deterioração da camada pictórica através de deposição à superfície ou através das substâncias que expelem. A sua acumulação na superfície leva a que haja uma conservação da humidade na superfície dado que estes microorganismos obturam os poros, o que também conduz a uma destruição do reboco. A reacção química entre estes compostos e os materiais do reboco tem como resultado uma transformação molecular do material e, consequentemente, a variação do aspecto do reboco (Figura 3.19).

Figura 3.19 – Microorganismos presentes no mural (fracção esquerda – zona betão)

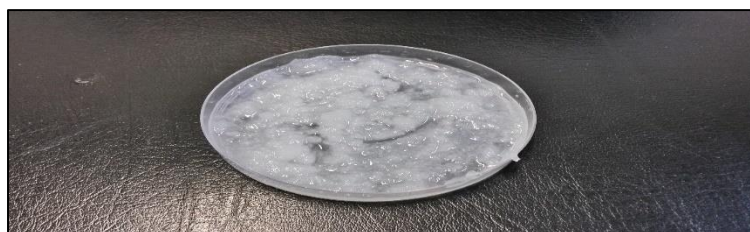
Na preparação desta solução foram necessárias algumas precauções pois a mistura de ambos os produtos causa a gelificação do NanoEstel® (Figura 4.12). A gelificação acontece devido à mudança de pH que ocorre ao misturar a solução com NanoRestore®. Esta situação foi ensaiada em laboratório e para a evitar foram executadas várias soluções de controlo com diferentes concentrações de produto.

Figura 4.12 – Gelificação da solução NR+NE

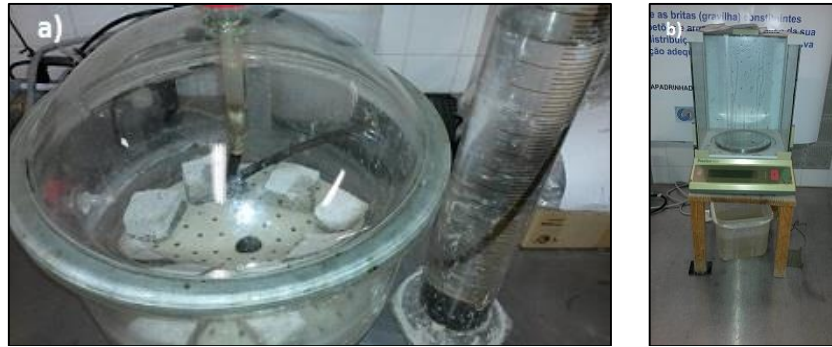
Foi realizado o ensaio de porosidade aberta, que quantifica o volume total de poros conectados. Baseia-se na norma NP EN 1936 (IPQ 2008). Para a realização deste ensaio partiu-se cada um dos provetes ou amostras em peças pequenas. Os provetes são acondicionados em estufa durante 24 horas a 60°C , até atingirem massa constante. Com uma balança de precisão de 0,001 g os provetes são pesados registando-se o valor M_1 de cada um. De seguida, são colocados num exsiccador interligado a uma bomba de vácuo durante 24 horas para que deste modo a pressão no interior atinja 2667 Pa (Figura 4.13a). É introduzida a quantidade de água necessária para a total imersão dos provetes, a uma temperatura de 15 a 20°C . Os provetes são mantidos em total imersão durante 24 horas à pressão referida anteriormente e nas 24 horas seguintes à pressão atmosférica (sendo a bomba desligada e a torneira de água aberta para entrar ar). Os provetes são então pesados em imersão, registando-se a massa M_2 e colocados num tabuleiro com papel absorvente de modo a que se retire a água em excesso mas se mantenham saturados (Figura 4.13b). Os provetes saturados são pesados e regista-se a massa M_3 .

Figura 4.13 – a) Exsicador com provetes; b) Balança para pesagem hidrostática

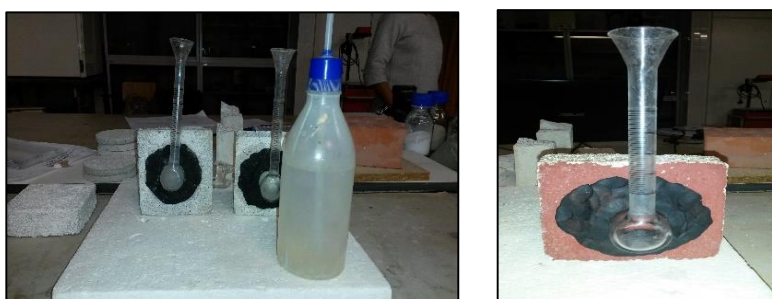
Fixam-se os tubos com plasticina estanque à água aos provetes de argamassa (um tubo por provete) (Figura 4.16) ou ao mural; preenchem-se os tubos com água até atingir a marca dos 0 ml; inicia-se a contagem do tempo que o provete demora até absorver determinada quantidade de água ou a quantidade de água absorvida até ao limite do tempo definido, no caso 20 minutos.

Figura 4.16 – Ensaio de absorção de água a baixa pressão – Tubos de Karsten

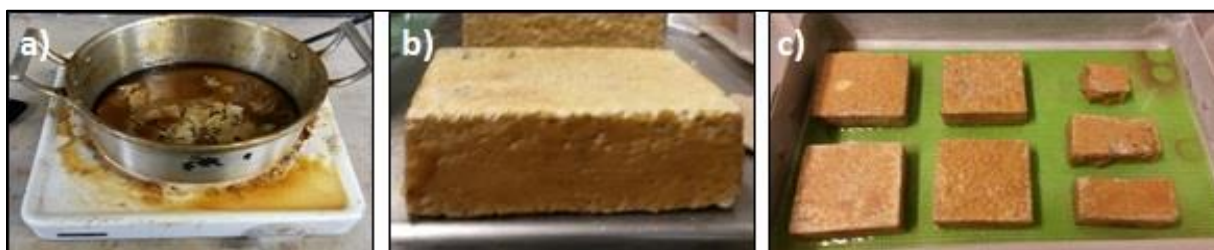
A caixa manteve-se fechada sendo apenas aberta para as pesagens seguintes de modo a manter as condições de humidade saturada e limitar a quantidade de água evaporada (Figura 4.22). Pesaram-se então os provetes aos 5, 10, 15, 30, 60 minutos e nas horas seguintes perfazendo um total de 8 horas, adicionando-se água sempre que necessário para manter o nível, e posteriormente de 24 em 24 horas, obtendo-se assim as massas M_i . O ensaio teve o seu término quando a diferença de massas foi inferior a 1%.

Figura 4.22 – a) Resina *epóxi*; b) Provete isolado com resina *epóxi*; c) Provete sobre lâmina de água
